ТЕХНИЧЕСКИЙ ОТЧЕТ

*по обследованию автогужевого моста №12 через
Терско-Кумский канал пикет 751+53 на автомо-
бильной дороге «Зеленокумск-Соломенское-
Восточный»
км 75+00, Степновского района*

По обследованию автогужевого моста №12 через Терско-Кумский канал пикет 751+53 на автомобильной дороге «Зеленокумск-Соломенское-Восточный» км 75+00, Степновского района

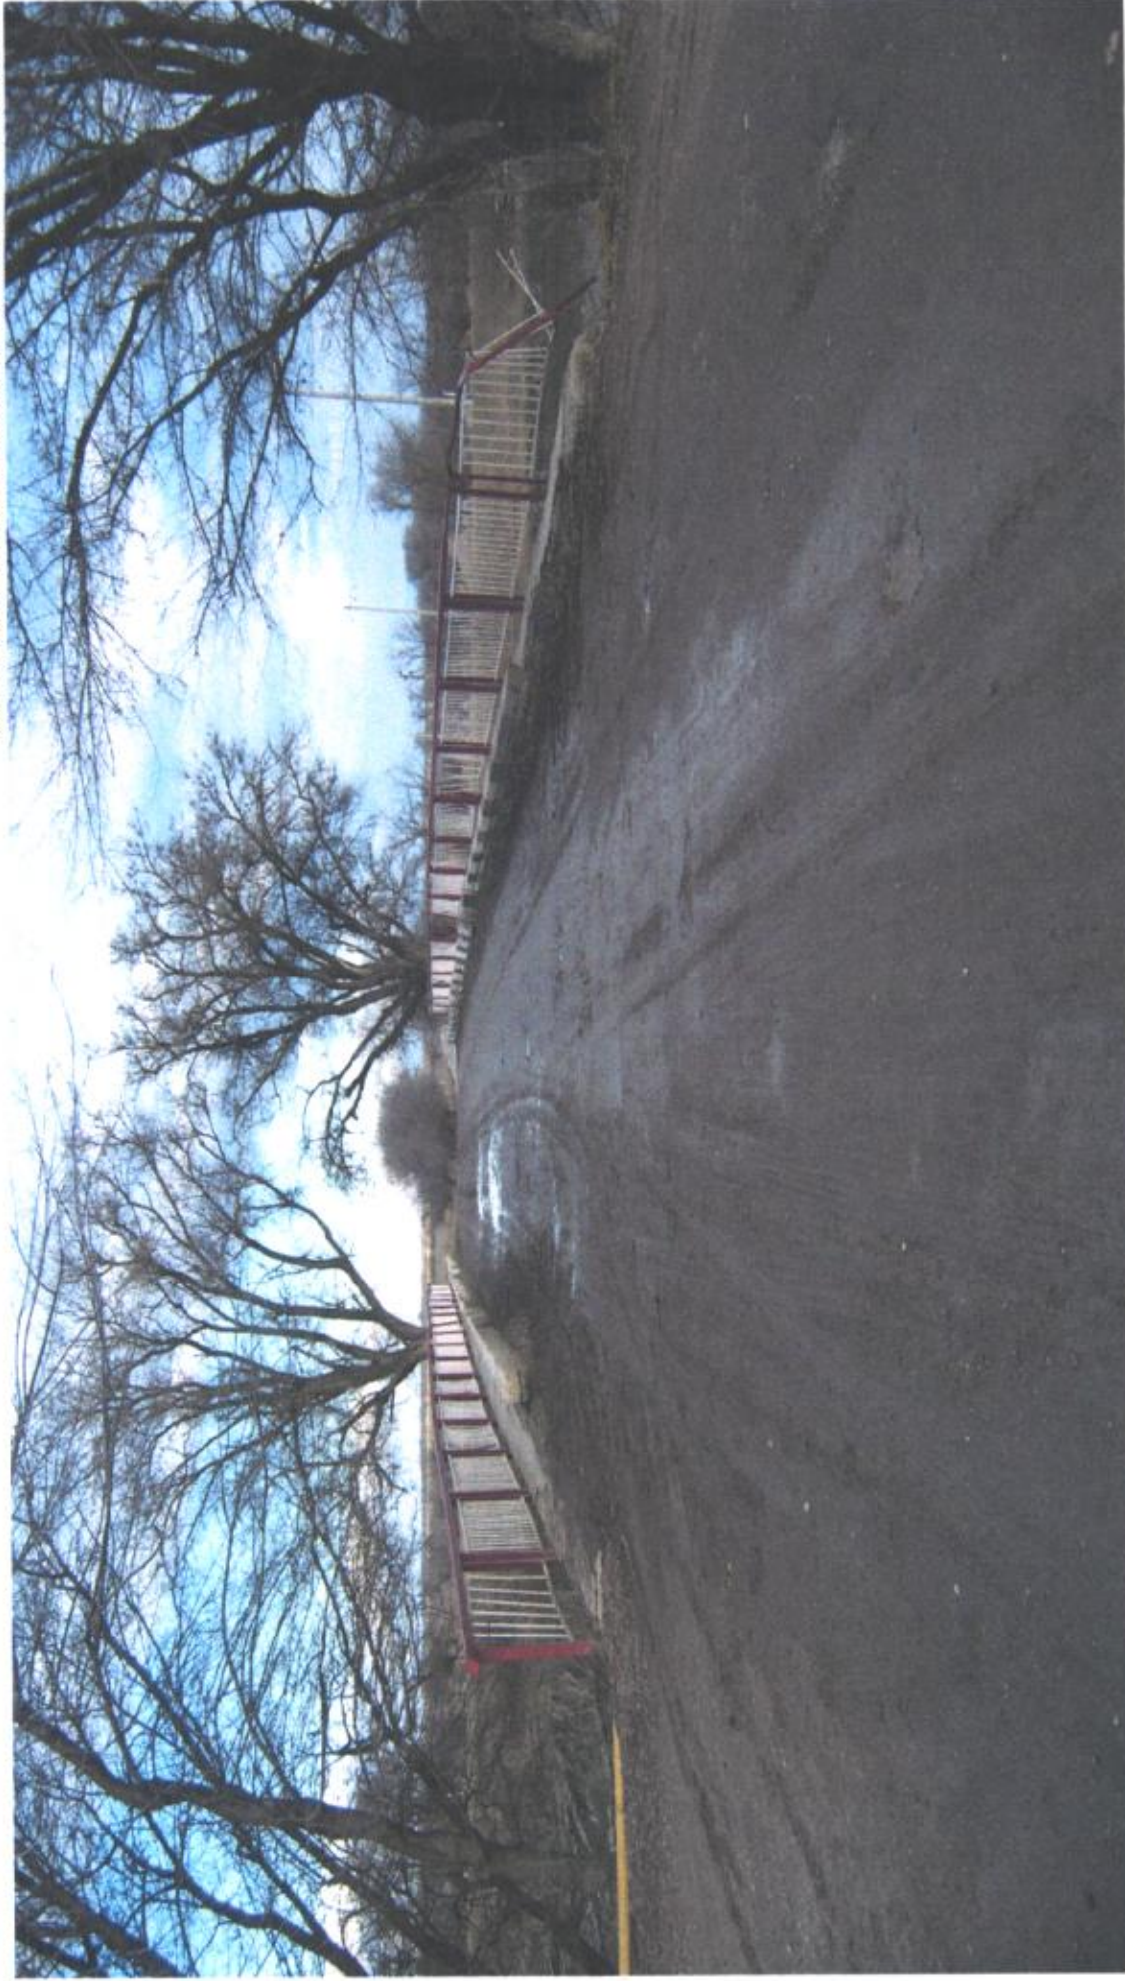
Проезжая часть моста имеет цементобетонное покрытие. Ширина проезжей части ездого полотна 6,57м, что удовлетворяет существующим нормам для данной категории дорог. Барьерное мостовое ограждение отсутствует (фото №1). На цементобетонном покрытии ездого полотна имеются выбоины с оголением арматуры, так же имеются частые сколы и раковины с трещинами (фото №4), что в результате приводит к застою воды на ездогом полотне. Скопление грязи вдоль бордюров (фото №2; №3). Дорожная разметка отсутствует. Таким образом, состояние покрытия ездого полотна оценивается как неудовлетворительное.

Водоотвод с проезжей части происходит за счет продольных уклонов 8‰ ÷ 10‰. Однако, в некоторых местах из-за выбоин на проезжей части и многочисленного скопления грязи вдоль бордюров - уклоны не обеспечивают должным образом водоотвод, и как следствие происходит застой воды на проезжей части моста (фото №1; №2).

Фото №1 Общий вид проезжей части. Застой воды. Ограждение на подходах к мосту отсутствует (начало моста). Частые выбоины в а/б покрытии. Разметка отсутствует.

1.	Проезжая часть по всей длине моста	1.1 Разрушения цементобетонного покрытия с оголением армосетки	L100% F10%	2Д	Фото №4;
		1.2 Частые выбоины в пределах верхнего слоя	L100% F70%	1Д	Фото №1

1.5 Отсутствие дорожной разметки	L100%	1Д, 1Б	Фото №1
		1.6 Скопление грязи вдоль бордюров		1Д	Фото №2; №3
2.	Тротуары по всей длине моста	2.1 Разрушения слоя бетона	L100%	2Д, 1Б	Фото №2; №3

2.2 Незначительные по глубине раковины и трещины на поверхности	L100%	2Д	Фото №2; №3
3.	Ограждение по всей длине моста	3.1 Мостовое металлическое ограждение от- сутствует	L100%	3Б	Фото №1

1	2	3	4	5	6
8.	Опора №3	8.1 Оголение арматуры стойки №4, №3	L10%	2Д	Фото №12
			8.2 Незначительное отклонение 4-й стойки (вправо) на опоре №3	L100%	1Д
	Опоры №2; №3; №4	8.3 Поверхностные раковины и выщелачивание бетона, повреждение облицовки стоек	F100%	2Д	Фото №11; №12
	Насадки опор	8.4 Потёки воды по боковым поверхностям и шелушение верхнего слоя бетона	F100%, L50%	2Д	Фото №10; №5
		Подходы			
9	Ограждение на подходах к мосту	9.1 Ограждение на подходах к мосту отсутствует	L100%	3Б	Фото №1; №13

9.2 Не спрофилированы обочины	L60%	1Д	Фото №13
		9.3 Частые выбоины в пределах верхнего слоя	L50% F20%	1Д	Фото №1
10	Конус №1, №2	10.1 Пустота под насадкой опоры №1. Укрепление конуса разрушено	F100%	2Д	Фото №15

10.2 Размыв откосов (вынос щебёночного заполнения за пределы ж/б ячеек). Укрепление конуса №2 разрушено	F100%	2Д	Фото №14
	Конус №2	Водоотвод			
11	По всей площади ездового полотна	11.1 Застой воды.	F10%	2Д	Фото №1; №2; №3

- Установить барьерное ограждение на мосту и подходах к нему (п.8.1 ГОСТ Р 52 289-2004 и п. 4.4.1 ГОСТ Р 50597-93)
- Выполнить ремонт железобетонных поверхностей пролетных строений и опор с последующей их окраской.
- Произвести ремонт всего конструктива проезжей части моста.
- Привести в нормативное состояние габарит проезжей части моста.

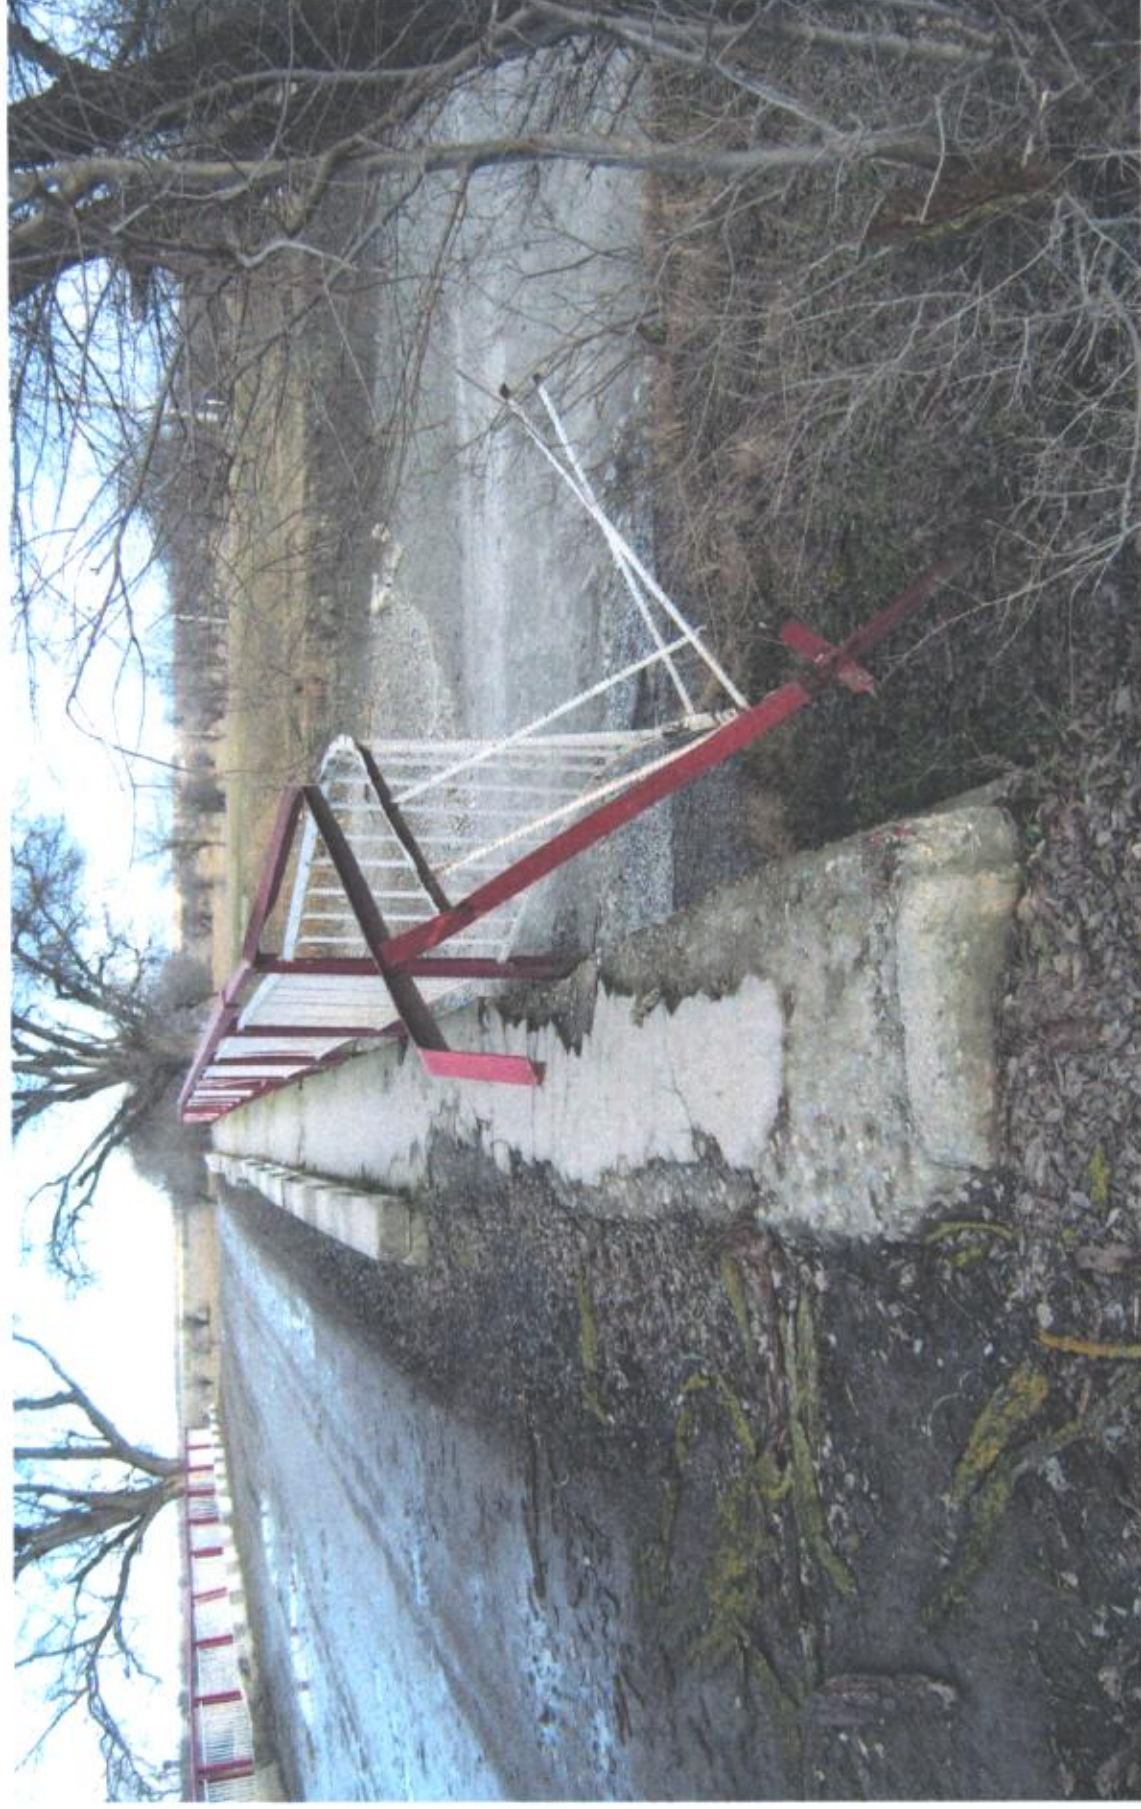
Фото №2 Разрушение покрытия на тротуаре. Не хватает 6м бордюрного ограждения (с правой стороны). Скопление грунта вдоль бордюров. Повреждение первой секции с разрывом металлических элементов.

1.3 Трещины продольные и поперечные на ц/б покрытии	L100% F80%	1Д	Фото №3
		1.4 Частые сколы и раковины в пределах про- езжей части	L100% F70%	1Д	Фото №2; №3

3.2 В начале моста отсутствуют бордюрные блоки бм (справа и слева)	L100%	2Б	Фото №2; №3

1	2	3	4	5	6
4.	Перильные ограждения	4.1 С правой стороны отсутствует заполнение десятой (10) секции	L100%	2Б	Фото №5
		4.2 С правой стороны повреждена первая секция, разрыв металлических элементов и образование коррозии	L100%	2Б	Фото №2

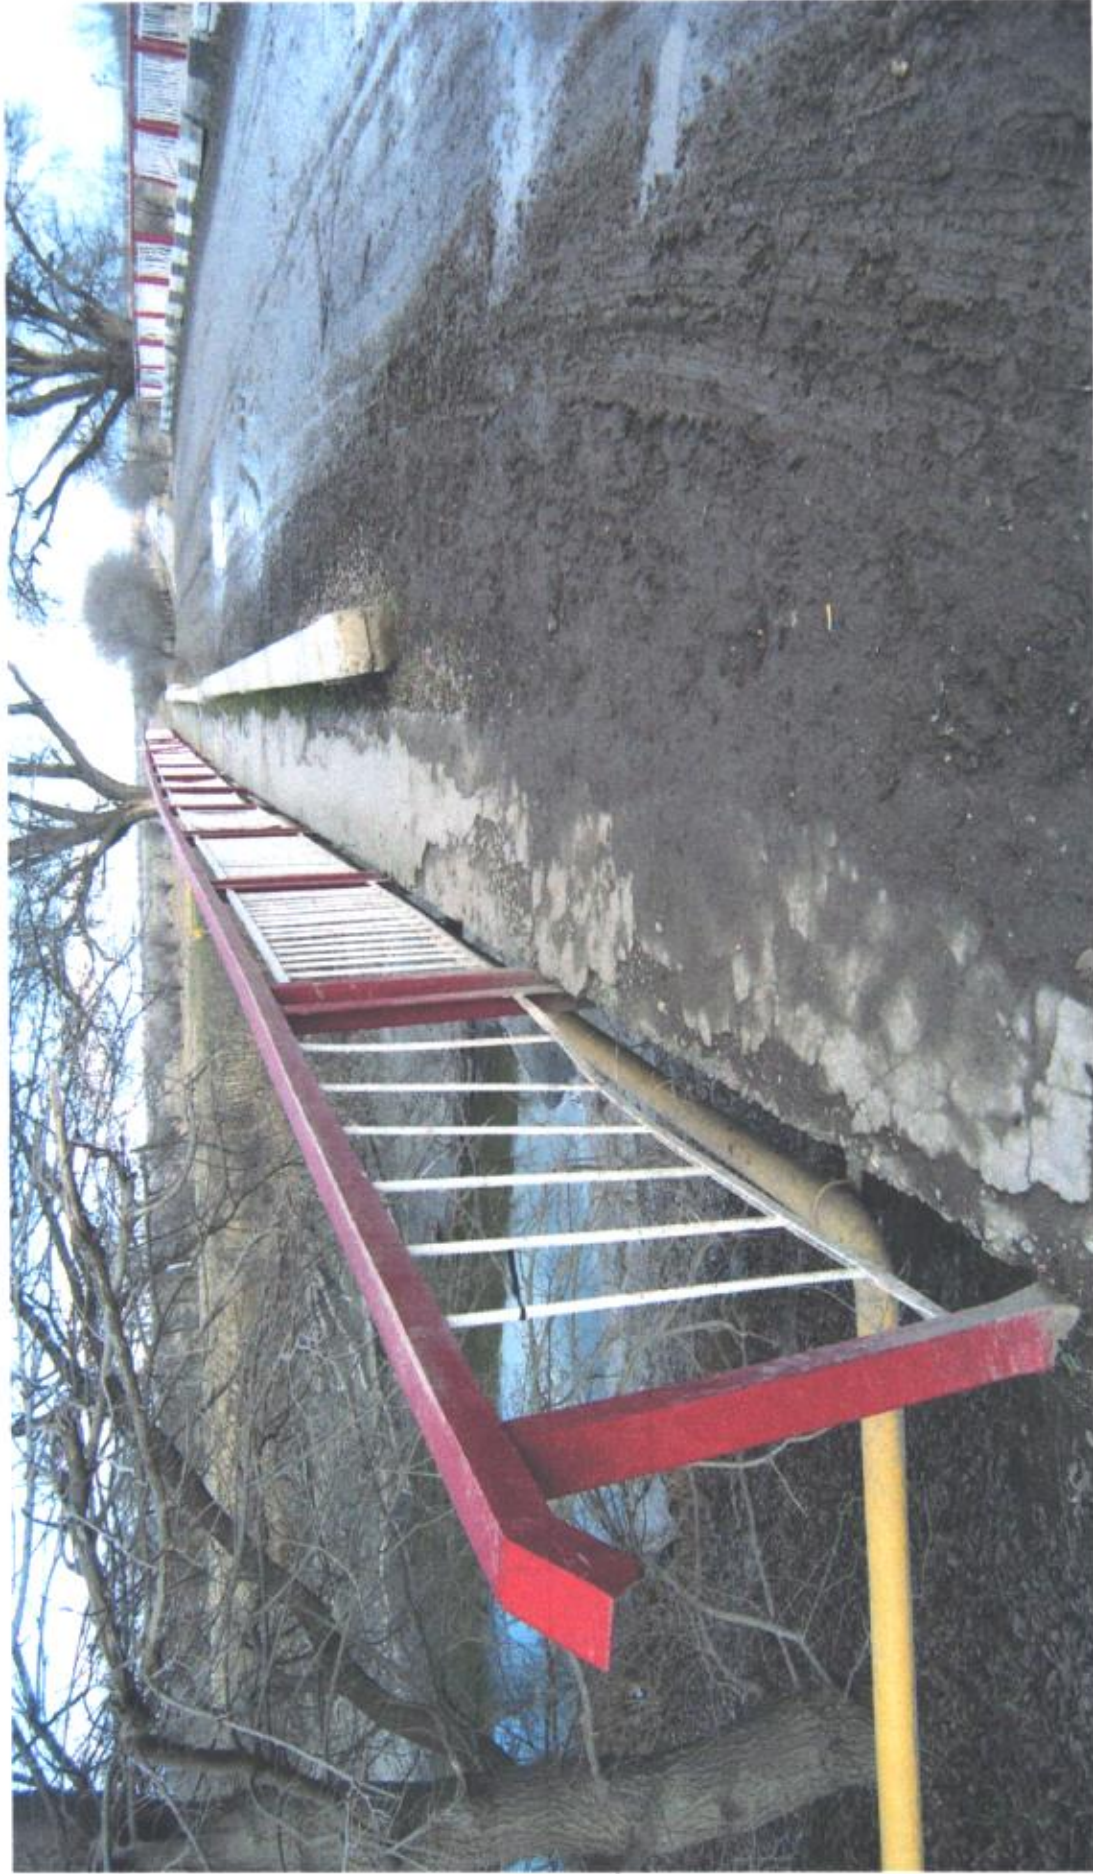
Фото №3 Разрушение покрытия на тротуаре (слева). Не хватает 6м бордюрного ограждения. Скопление грунта вдоль бордюров.

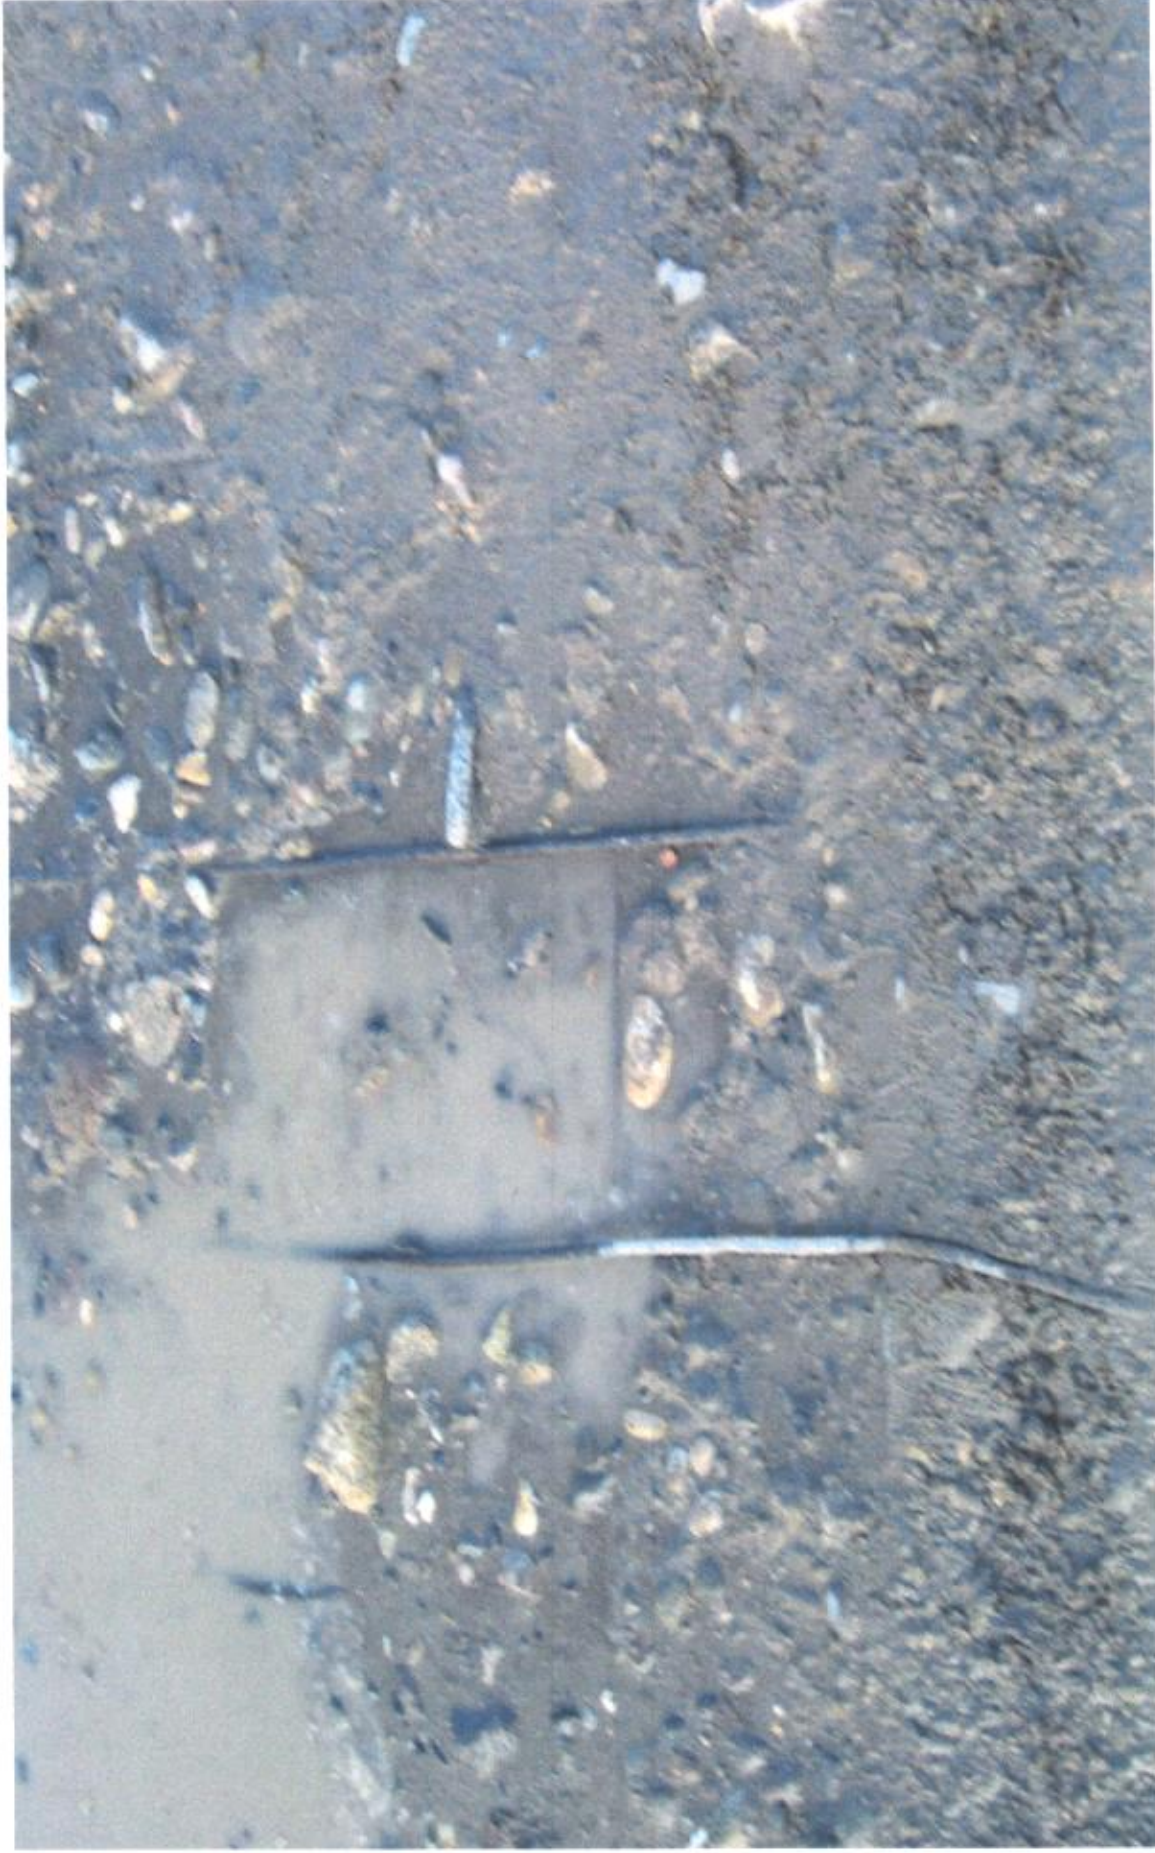
Фото №4 Проезжая часть. Разрушение, ш/б покрытия с оголением армосетки. Застой воды в выбоинах.

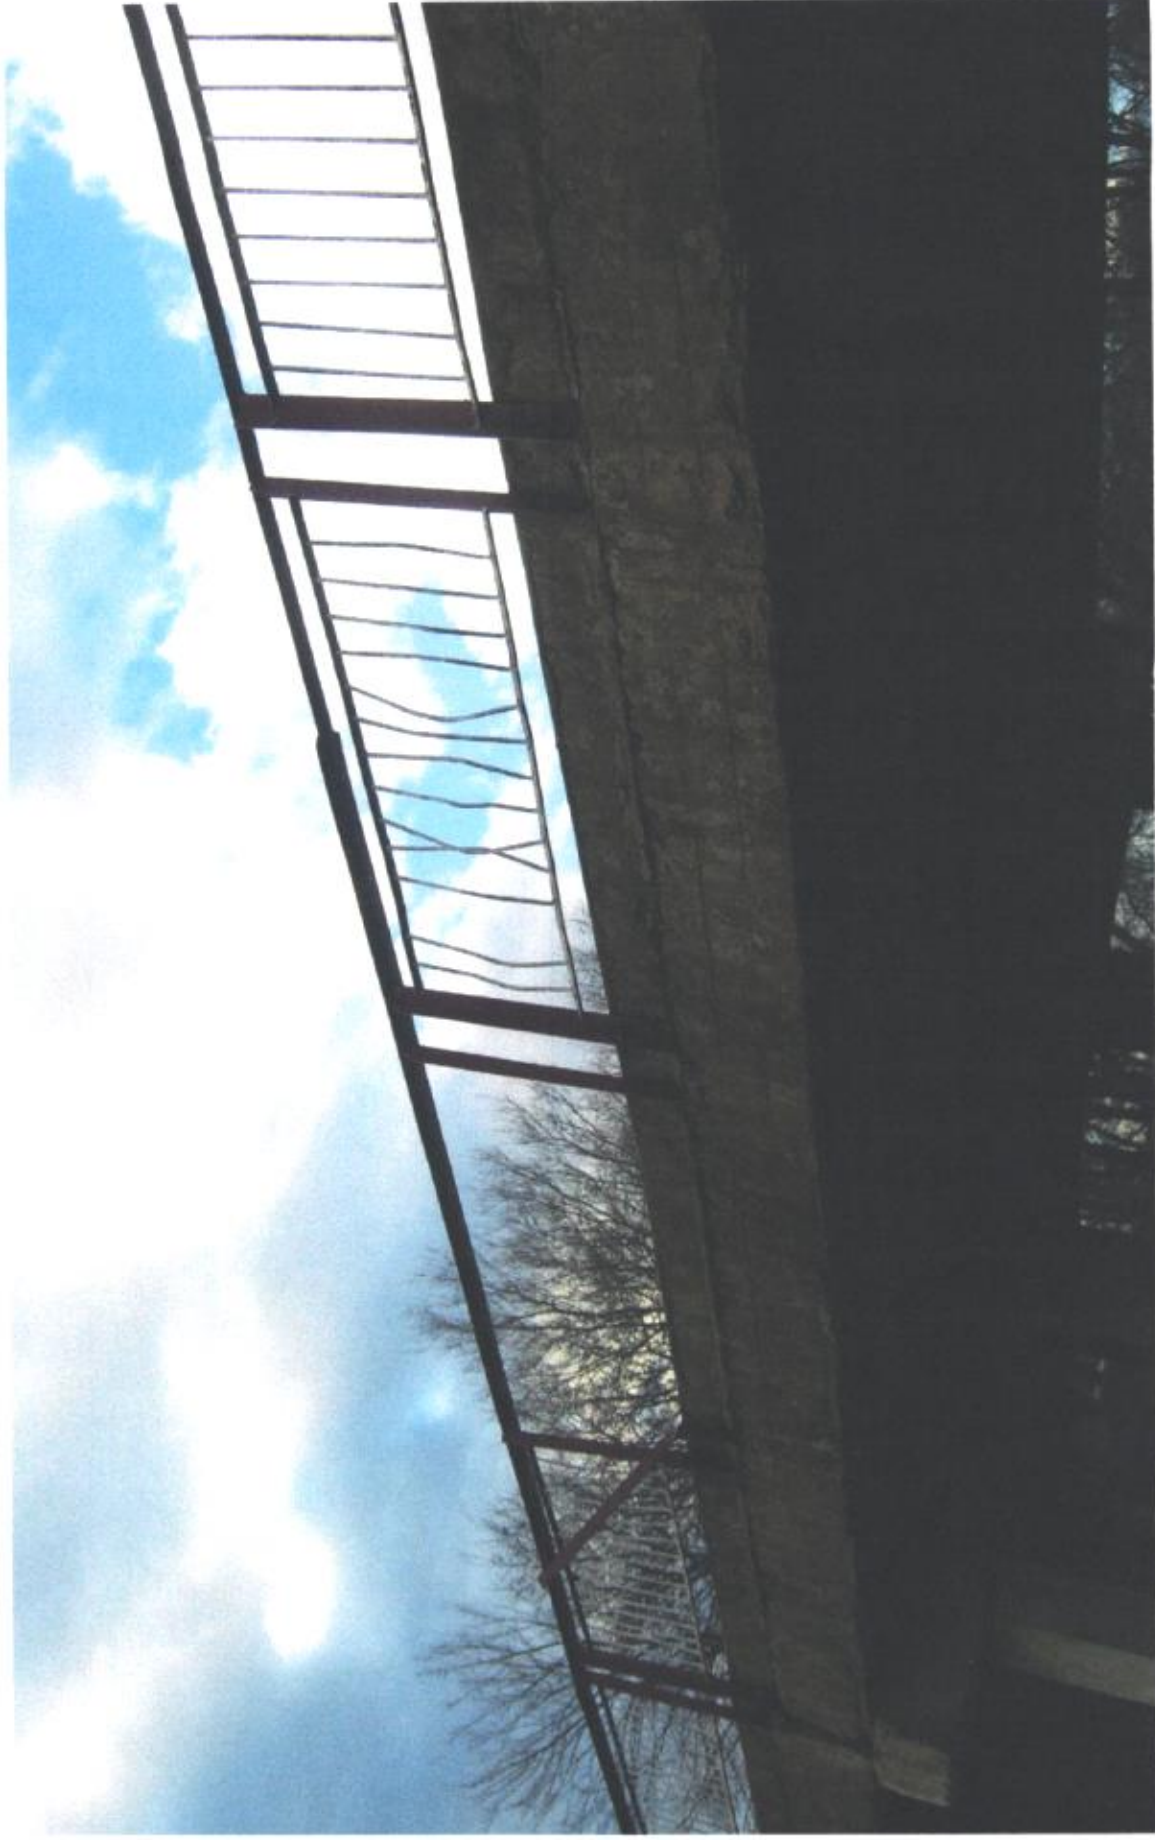
Перильное ограждение на мосту - металлическое секционное, высотой 1,06-1,1м. На перильном ограждении с правой стороны отсутствует заполнение десятой секции (фото №5), так же повреждена первая секция с разрывом металлических элементов (фото №2). Наблюдается точечное повреждение краски. Тротуары выполнены в уровне проезжей части моста. Ширина левого тротуара-0,80м, правого тротуара-0,95м. Тротуары по всей длине моста имеют разрушения верхнего слоя бетона и незначительные по глубине раковины и трещины (фото №2; №3). На первом пролете моста отсутствуют бордюрное ограждение протяженностью по шесть метров (фото №1). Обнаруженные дефекты влияют на безопасность движения и долговечность сооружения.

Фото №5 Перильное ограждение. Отсутствует заполнение 10-й секции (с начала моста). Разрушение фасада плит балок с оголением арматуры. Потёки воды по балкам и боковым поверхностям насадок.

4.3 Частичные погнутости деталей заполнения секций	L15%	1Б	Фото №5
Пролетные строения					
5.	Фасад балок по всей длине	5.1 Шелушение и частичное разрушение бетона на балок	L100%	2Д	Фото №5;

5.2 Наблюдается выщелачивание бетона и поверхностные раковины по фасаду балок	L100% F60%	1Д	Фото №5
6.	Места опирания балок	6.1 Разрушение бетона балок: пролет №1 - балка №6, №7; пролет №2-балка №9 с оголением и коррозией арматуры	L100%	2Д	Фото №9; №10

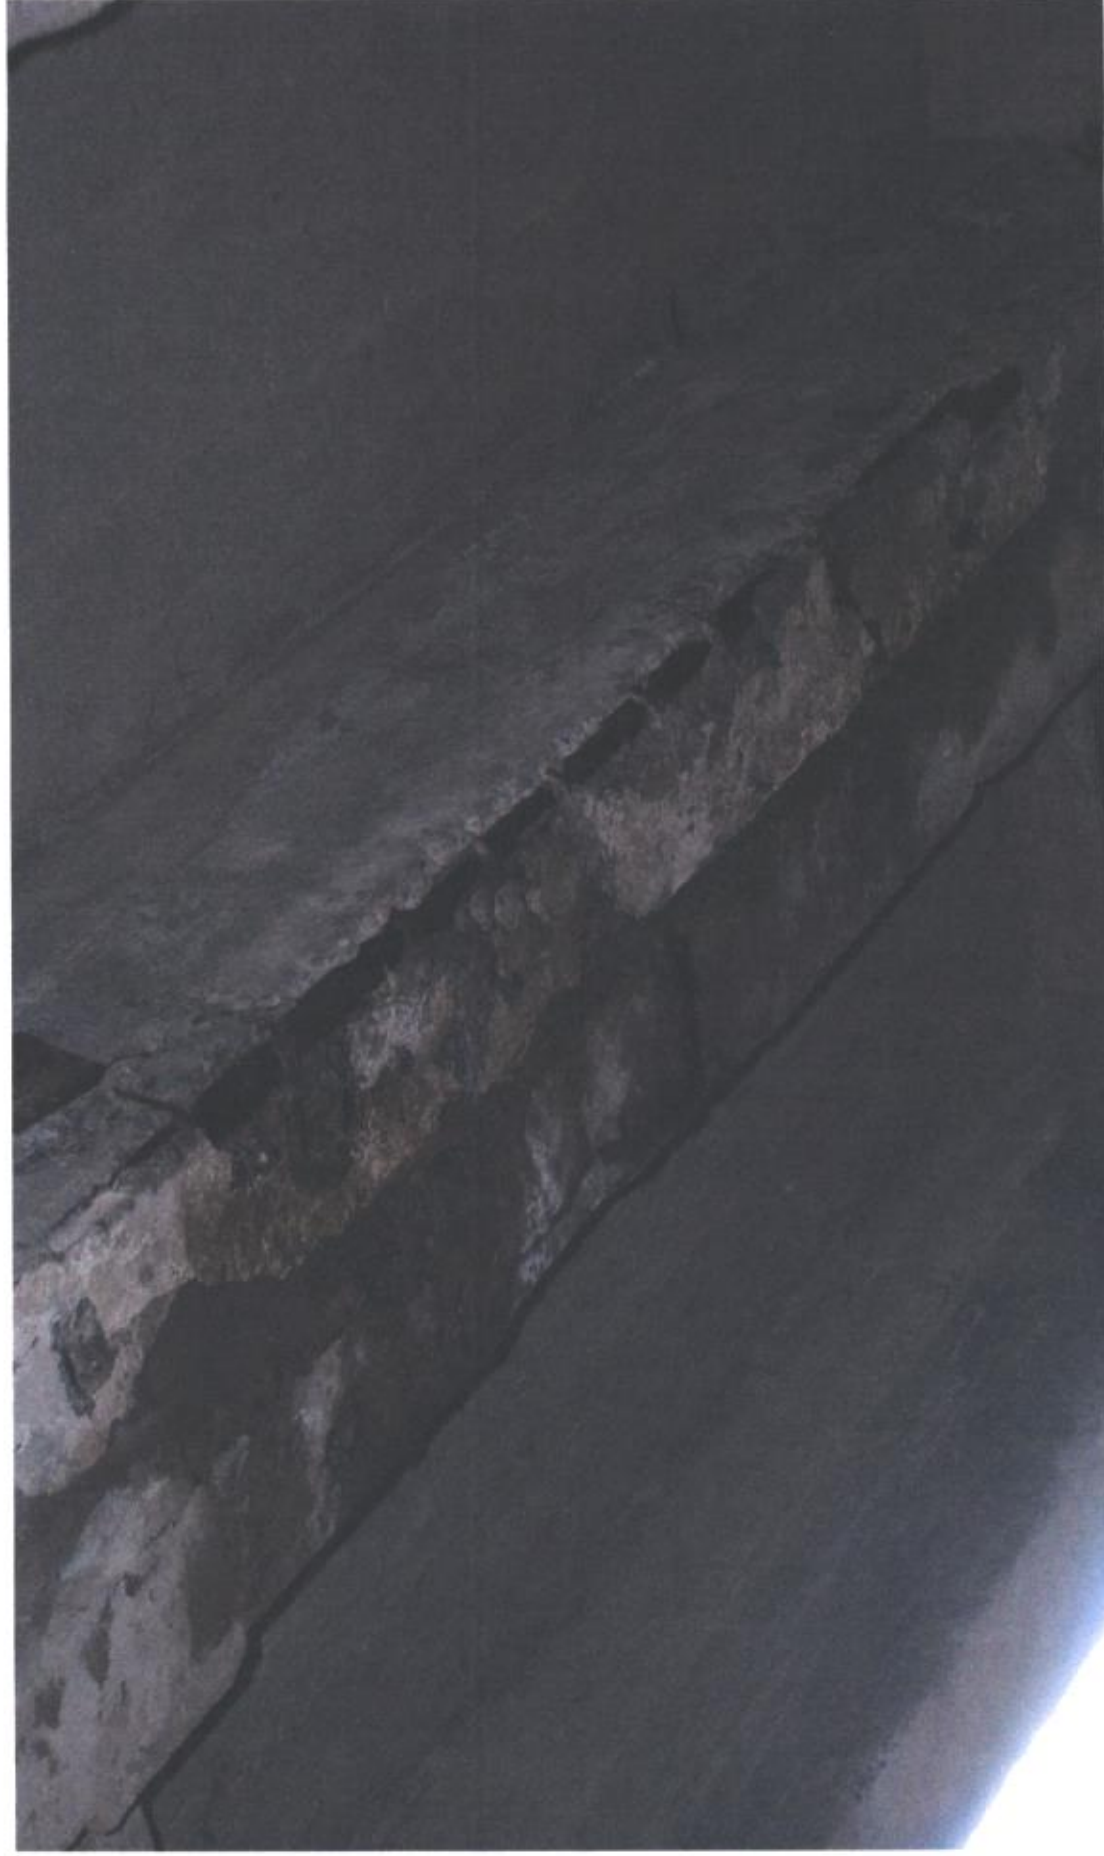
Фото №6 Разрушение защитного слоя бетона ребер балок с оголением и коррозией арматуры

Автозужевой мост №12 через Терско-Кумский канал ПК 751+53 на автомобильной дороге «Зеленокумск-Соломенское-Восточный» км 75+00					
1	2	3	4	5	6
12	Гидроизоляция мостового полотна	Гидроизоляция 12.1 Нарушение гидроизоляции в зоне сопряжения с тротуарами.	L80%	2Д	Фото №6; №7; №8

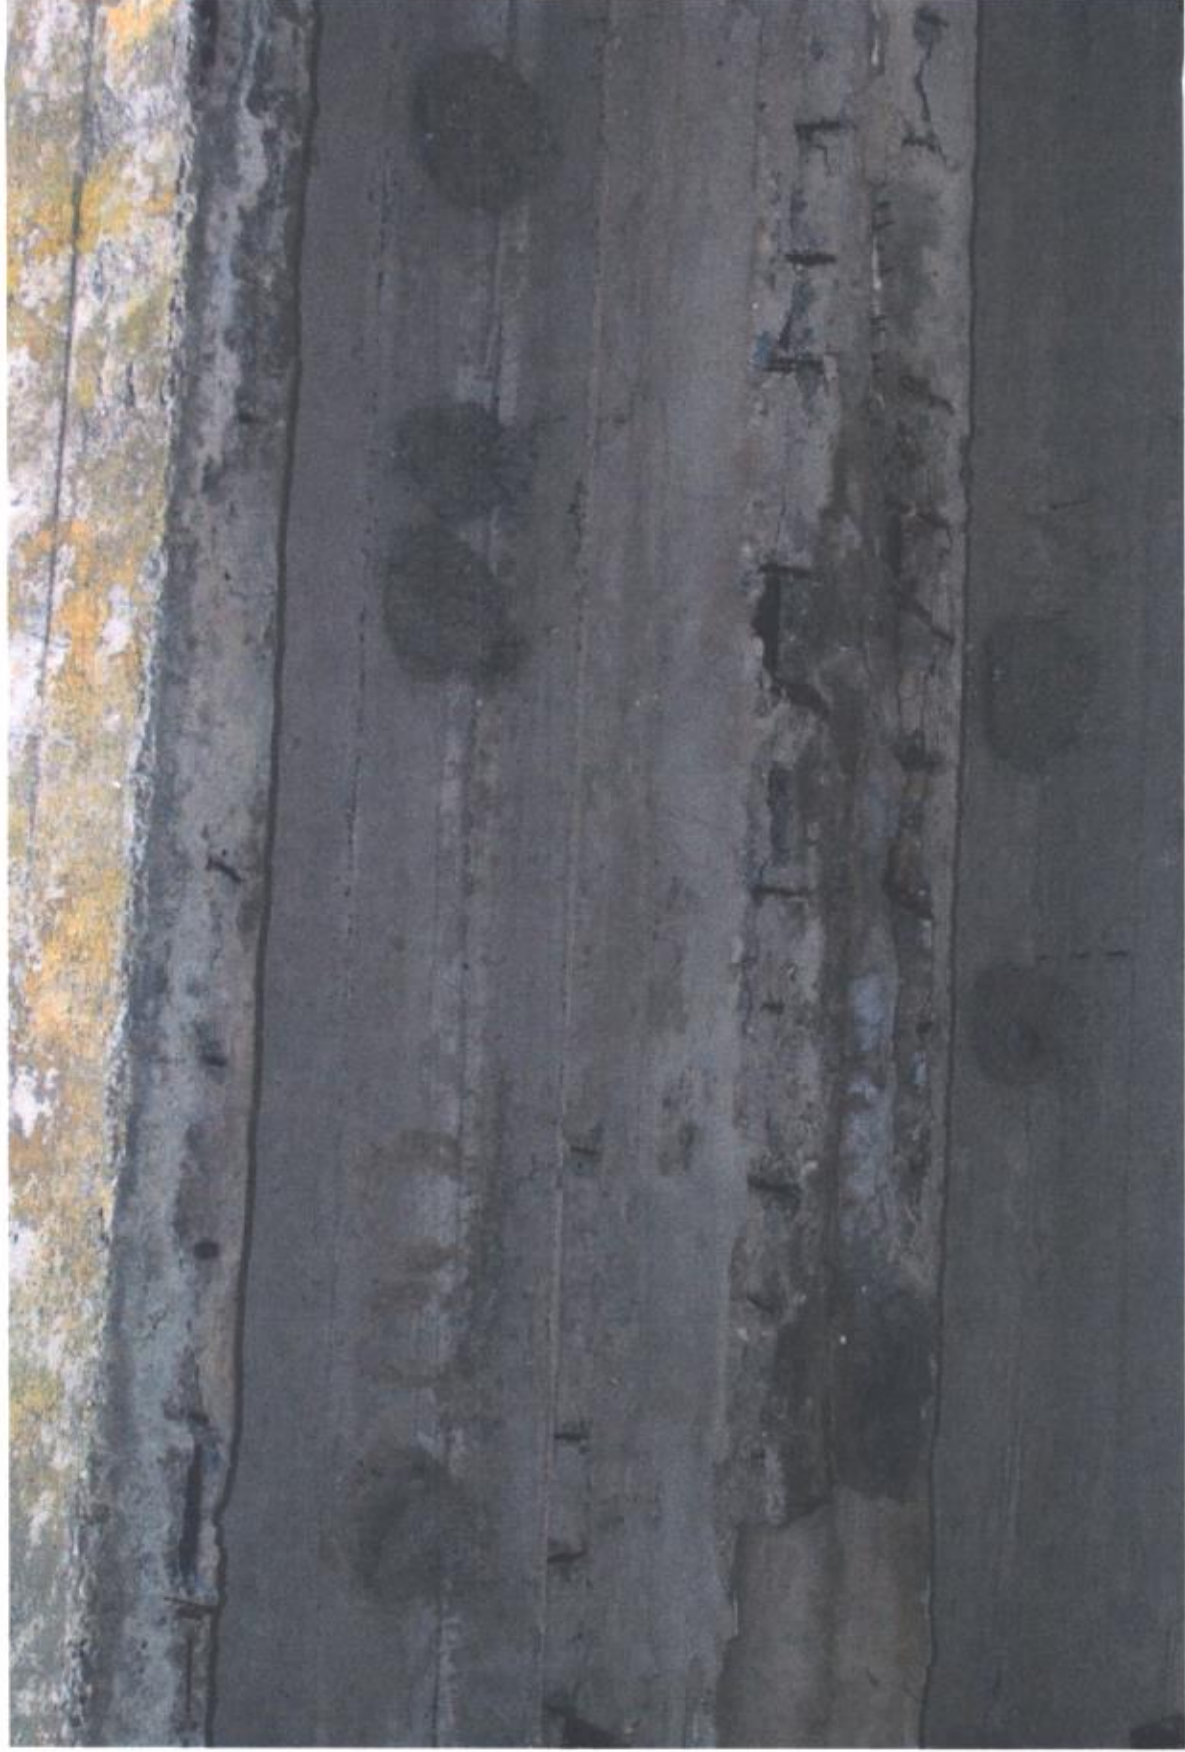
Фото №7 Оголение арматуры. Разрушение облицовки и защитного слоя бетона ребер крайних балок

7.	Балки пролетных строений	7.1 Разрушение защитного слоя бетона рёбер балок: пролет №1 - балка №1; №2; №8; пролет №2-№1; №2; №9, пролет №3- балка №1; №2; №9; пролет №4- балка №1; №2; №8; №9 с оголением и интенсивной коррозией арматуры	L25% F25%	2Д	Фото №7, №8

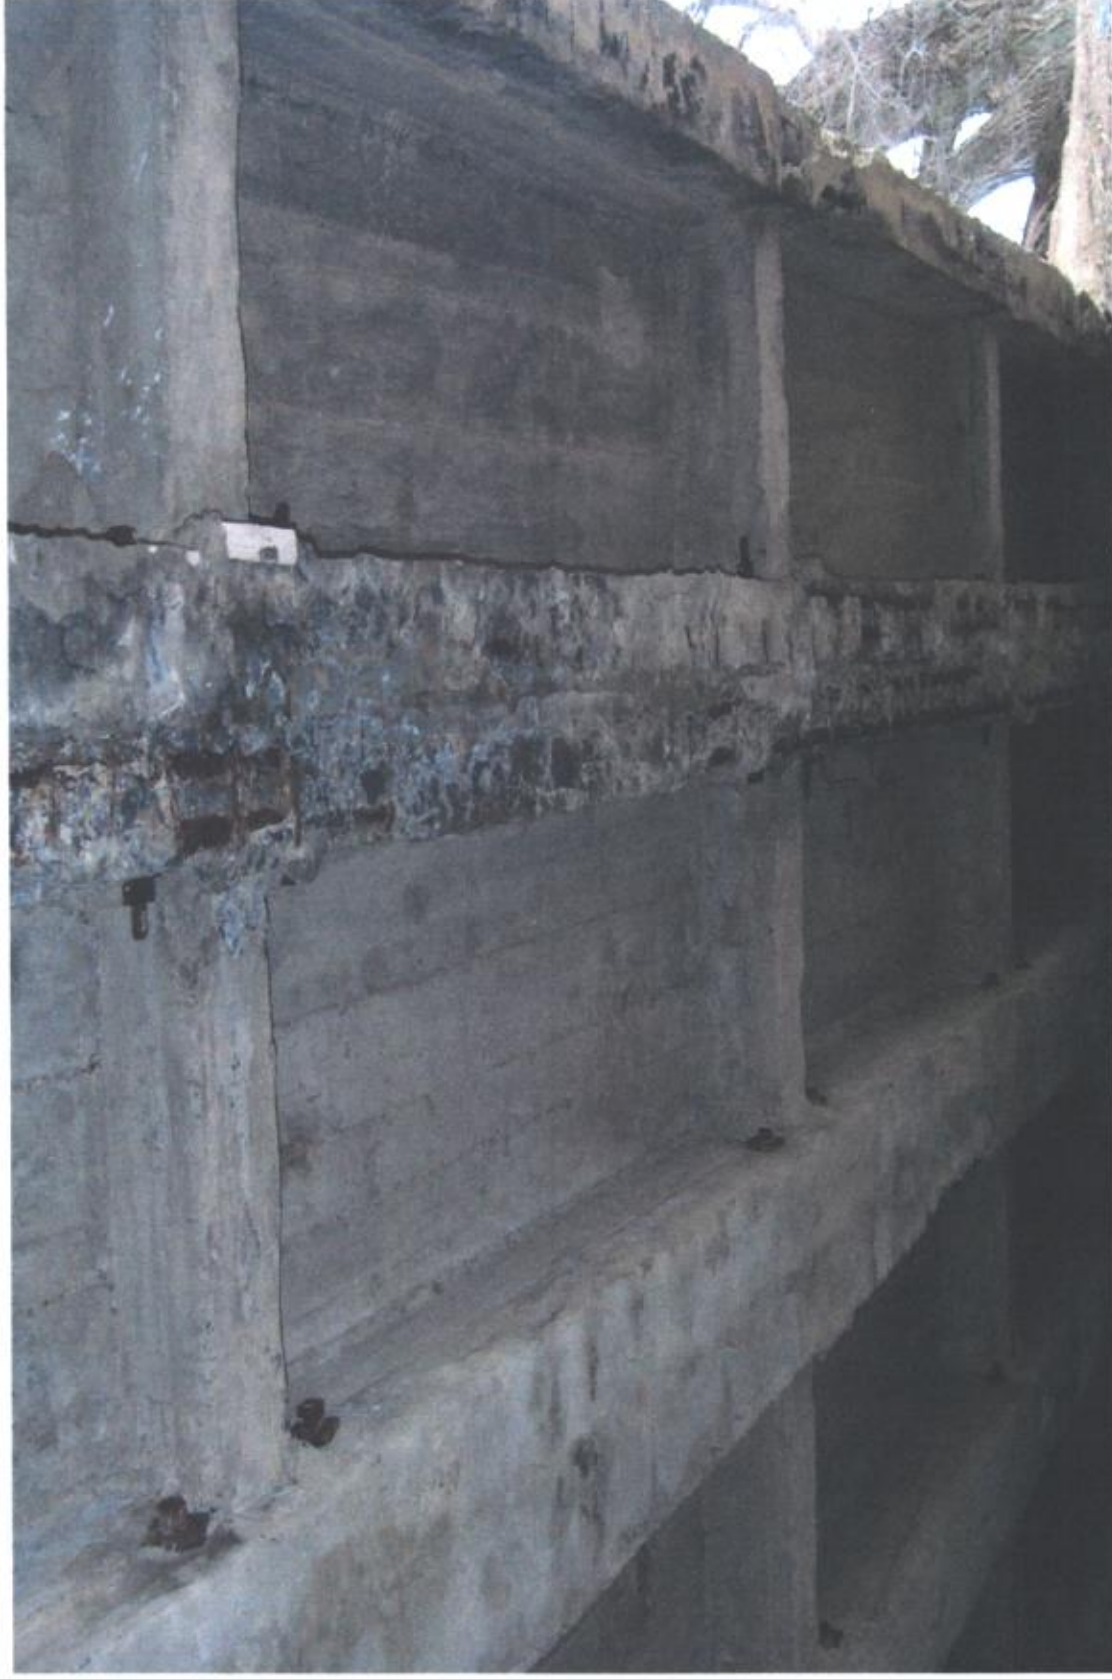
Фото №8 Оголение арматуры ребер крайних балок. Интенсивная коррозия арматуры и соединительных болтов. Раковины и мелкие трещины на защитном слое бетона диафрагм

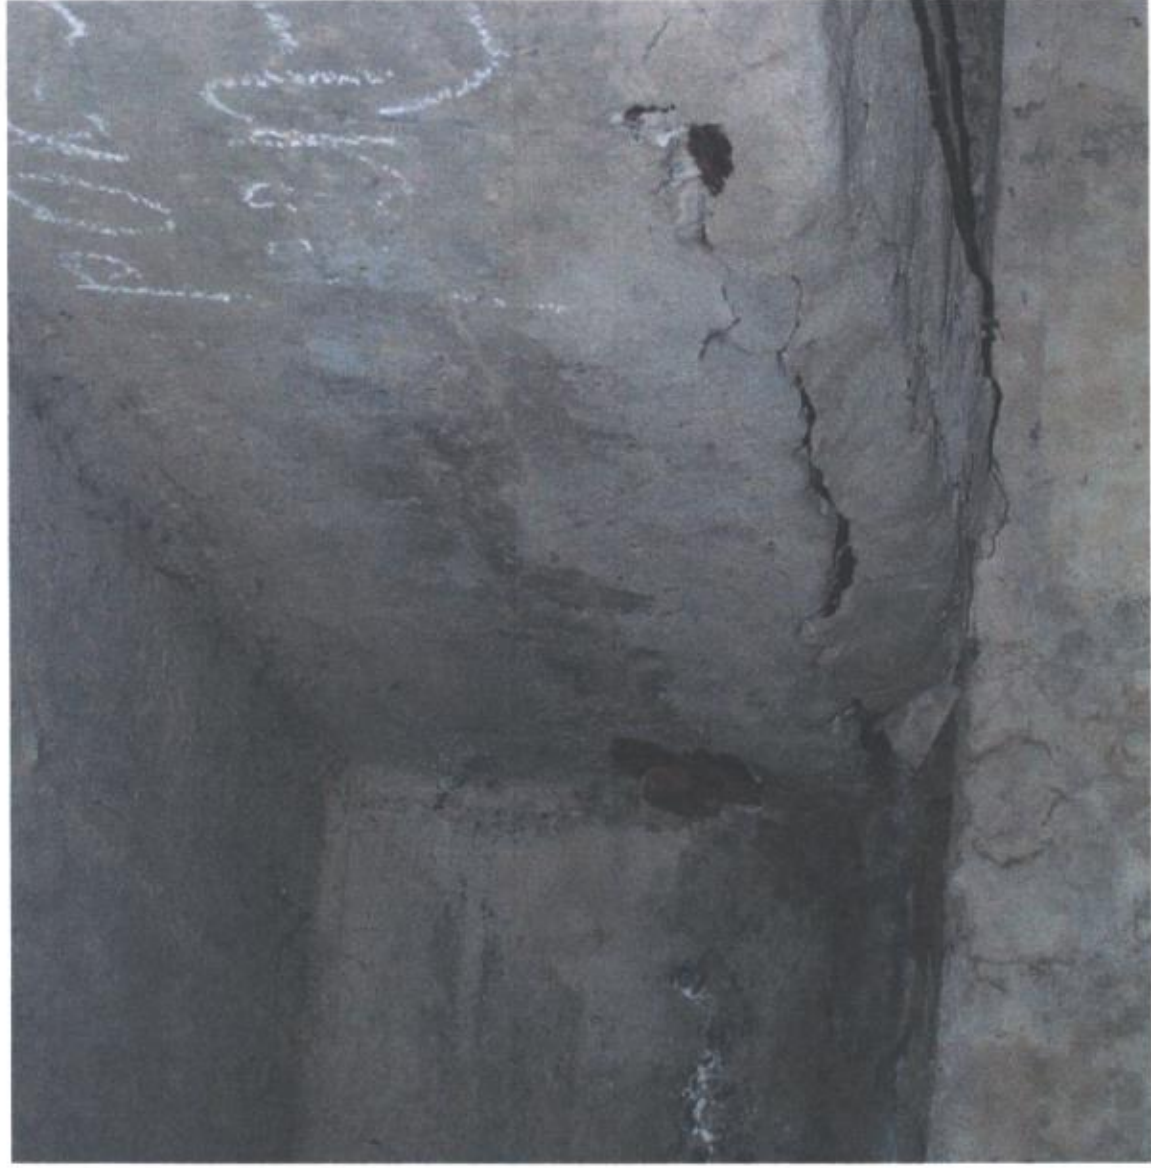
Фото №9 Разрушение бетона ребер балок №3 и №4 в месте опирания на насадку опоры №1.

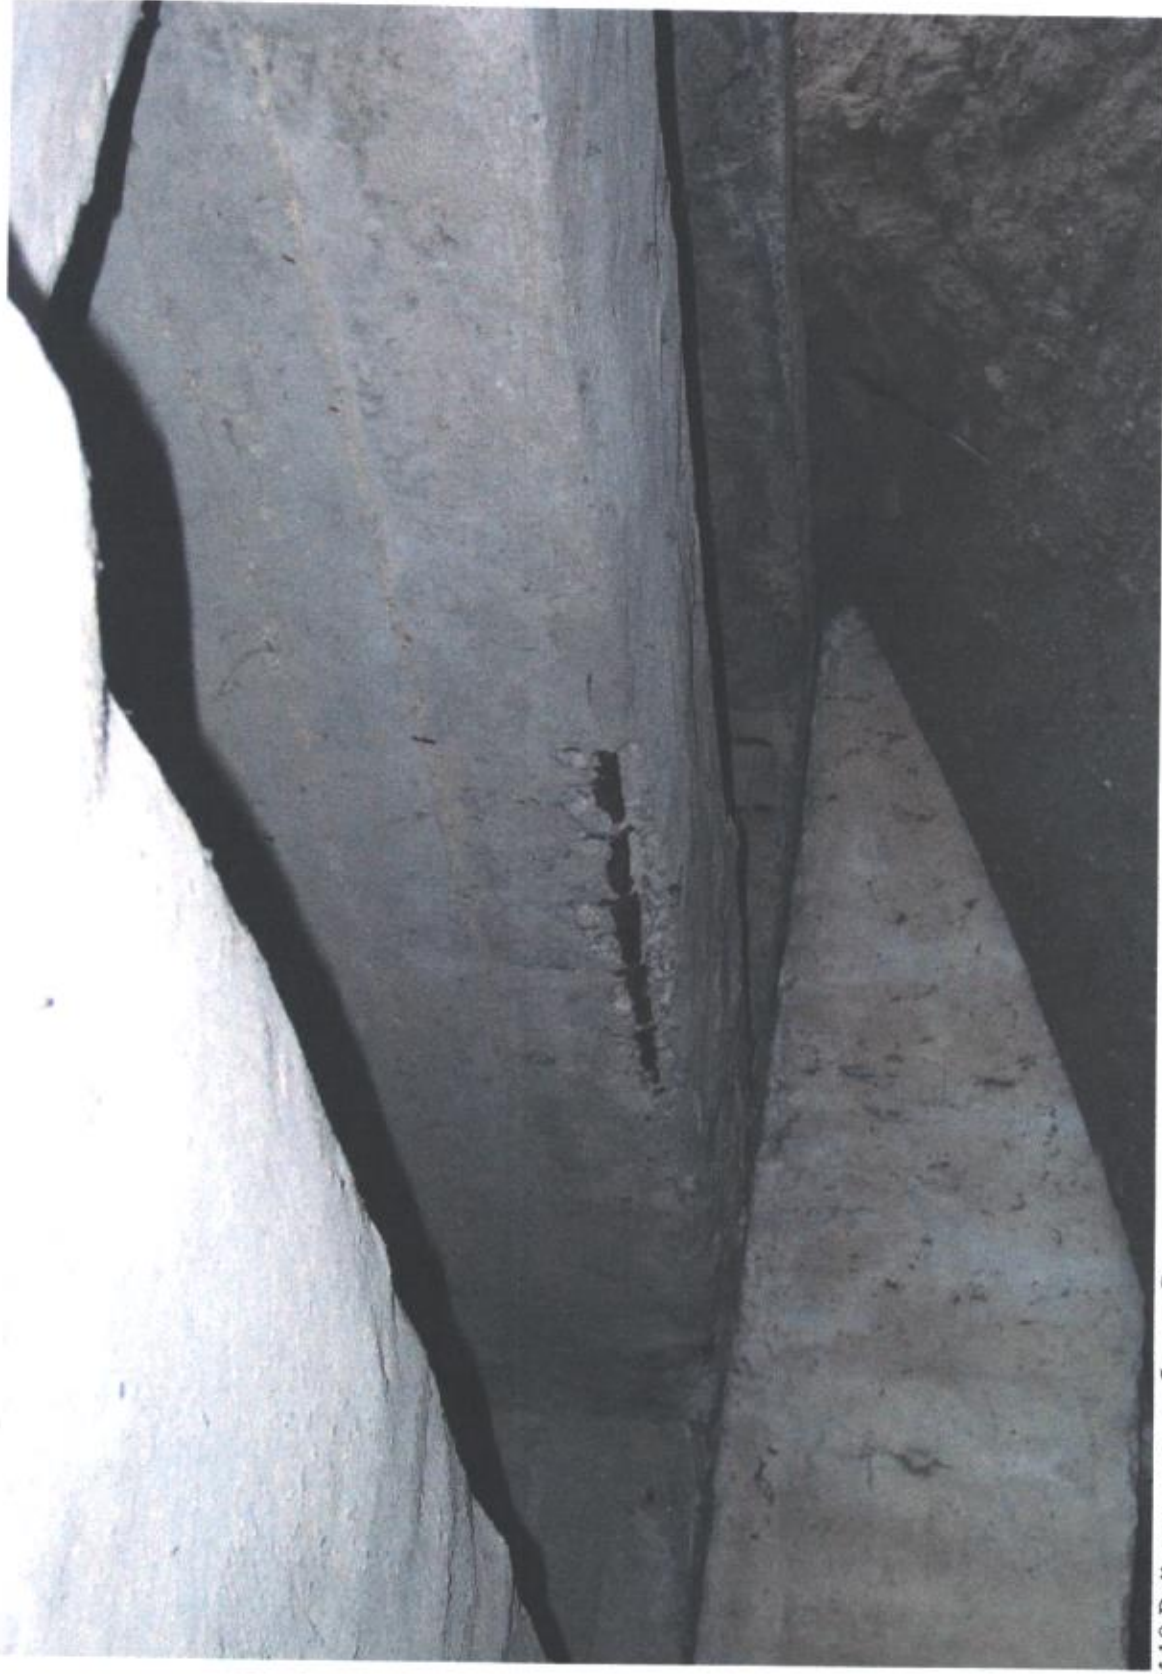
Фото №10 Район опирания балок. Разрушение защитного слоя бетона с оголением арматуры. Раковины и трещины на насадках опор незначительной глубины
