ТЕХНИЧЕСКИЙ ОТЧЕТ

*по обследованию автогужевого моста №12 через
Терско-Кумский канал пикет 751+53 на автомо-
бильной дороге «Зеленокумск-Соломенское-
Восточный»
км 75+00, Степновского района*

По обследованию автогужевого моста №12 через Терско-Кумский канал пикет 751+53 на автомобильной дороге «Зеленокумск-Соломенское-Восточный» км 75+00, Степновского района

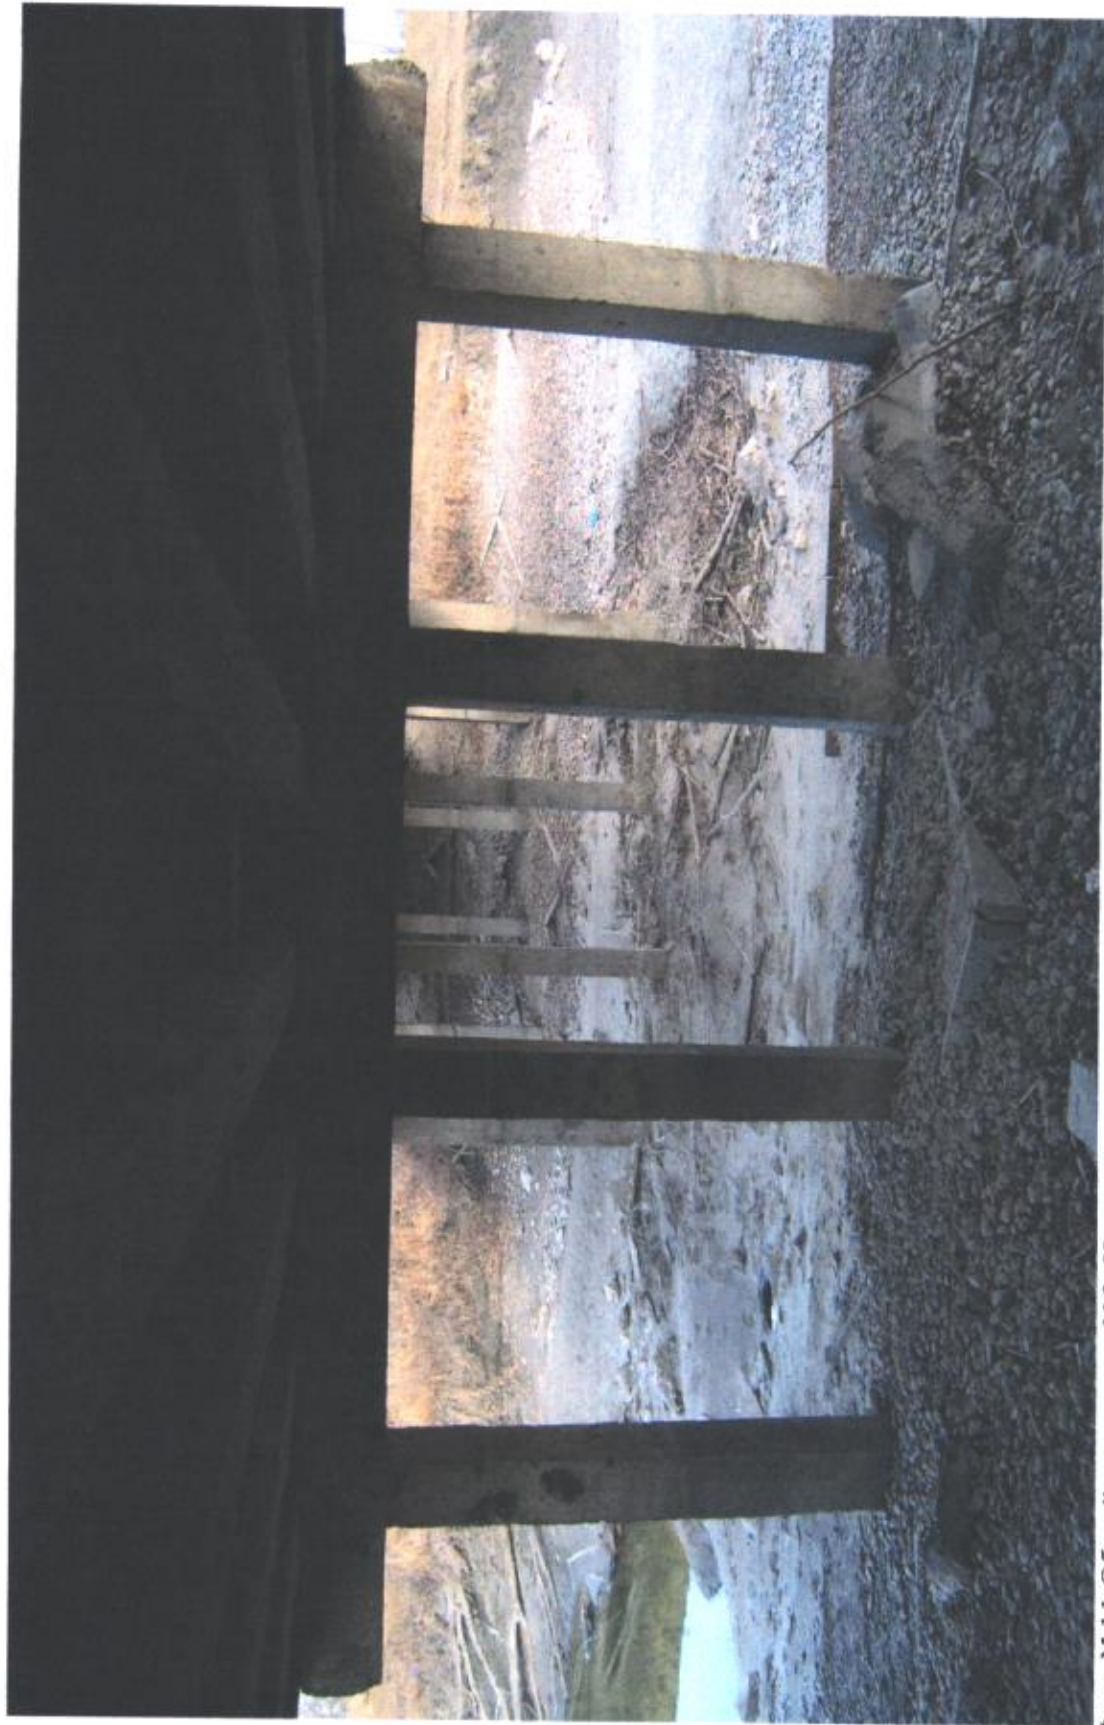
Фото №11 Общий вид опоры №2. На стойках опор имеются незначительные по глубине раковины и мелкие трещины.

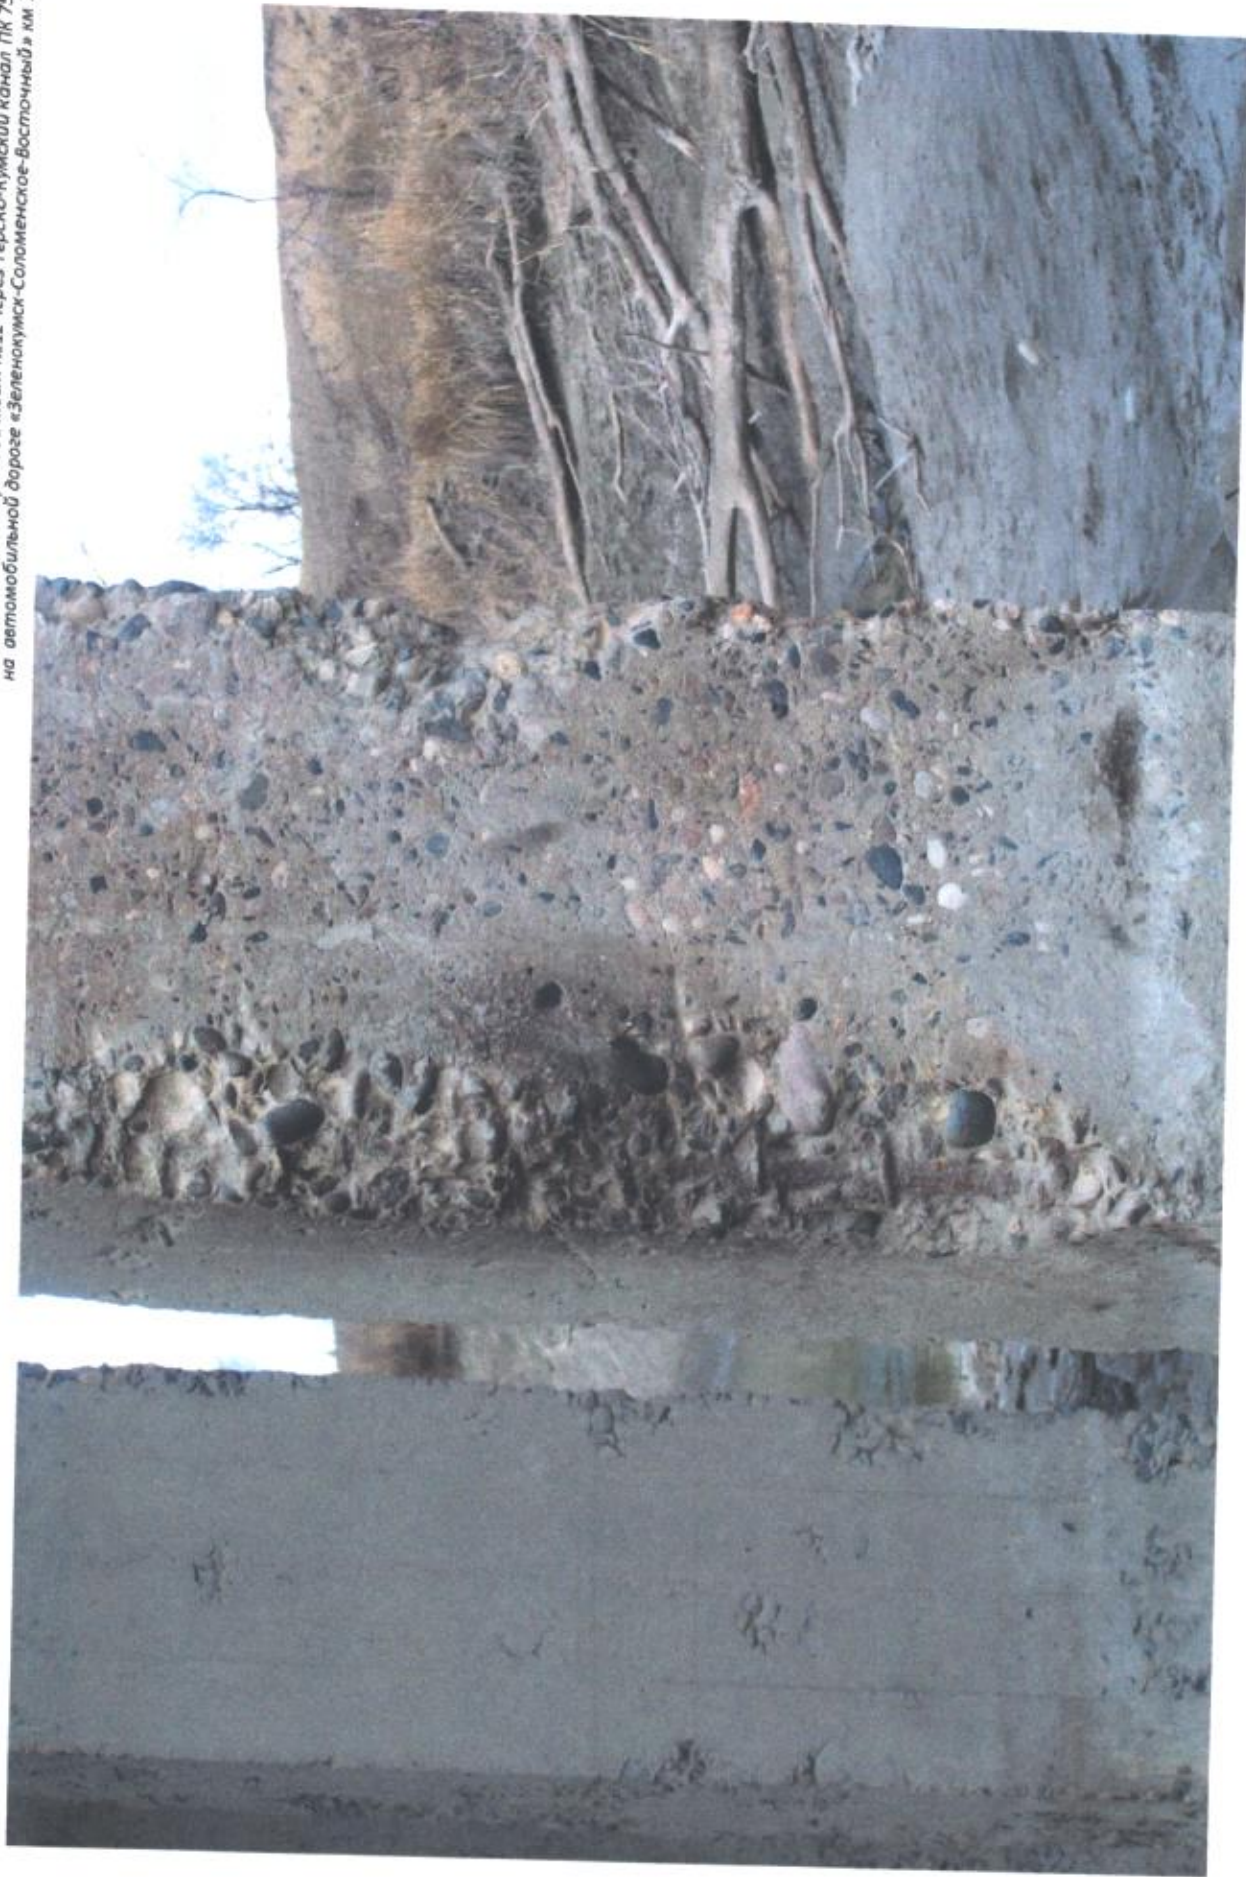
Опоры однорядные стоечные. Оголена арматура стойки №3 опоры №3 (фото №12). На стойках опор имеются незначительные поверхностные раковины и мелкие трещины (фото №11;№12). Опоры имеют плитный фундамент на естественном основании, доступ для обследования фундамента опор закрыт грунтом. Насадки выполнены из двух отдельных блоков не объединенных между собой, общая длина насадки 8,81м. Опоры моста находятся в удовлетворительном состоянии

Фото №12 Разрушение защитного слоя бетона с оголением арматуры стойки №3 на опоре №3

1	2	3	4	5	6
8.	Опора №3	8.1 Оголение арматуры стойки №4, №3	L10%	2Д	Фото №12
			8.2 Незначительное отклонение 4-й стойки (вправо) на опоре №3	L100%	1Д
	Опоры №2; №3; №4	8.3 Поверхностные раковины и выщелачивание бетона, повреждение облицовки стоек	F100%	2Д	Фото №11; №12
	Насадки опор	8.4 Потёки воды по боковым поверхностям и шелушение верхнего слоя бетона	F100%, L50%	2Д	Фото №10; №5
		Подходы			
9	Ограждение на подходах к мосту	9.1 Ограждение на подходах к мосту отсутствует	L100%	3Б	Фото №1; №13

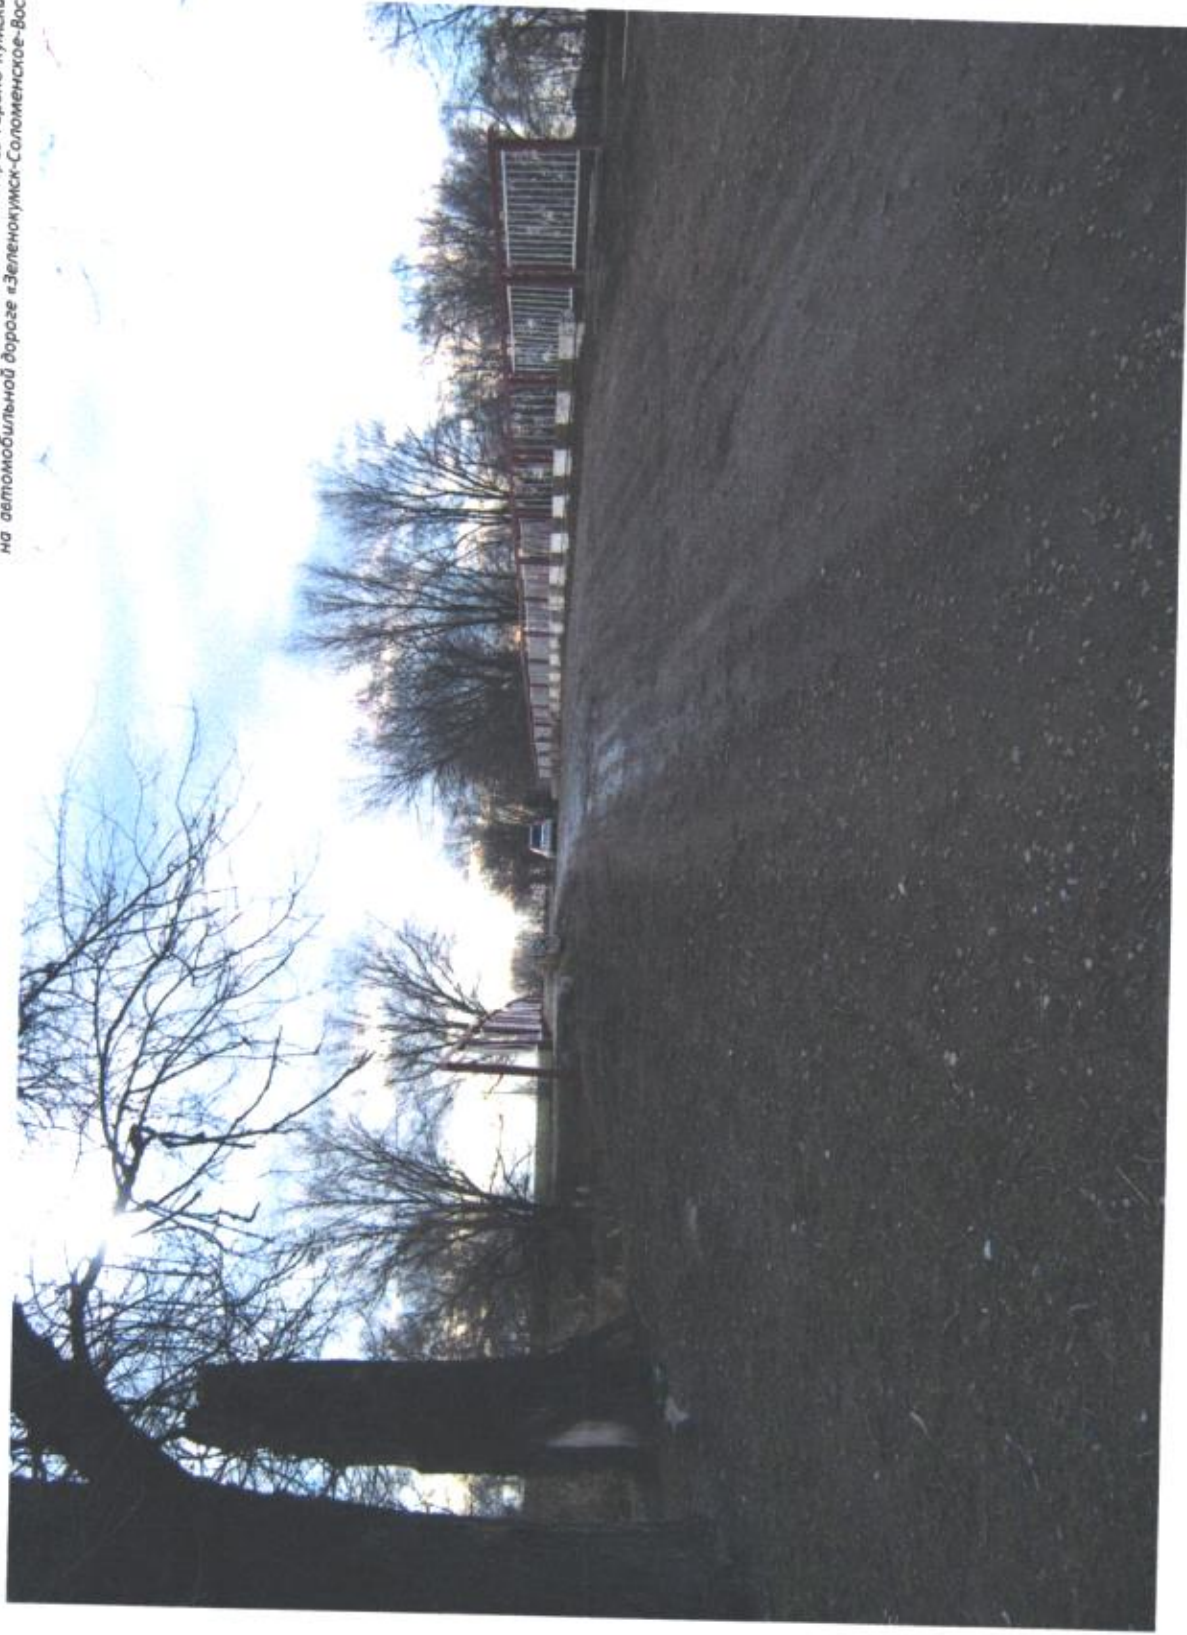
Подходы к мосту выполнены в виде насыпи высотой 2,5 м. Металлическое ограждение на подходах к мосту и дорожная разметка отсутствуют (фото №5; №1; №13).

Обочины на подходах не спрофилированы-это способствует застаиванию воды на проезжей части и на обочинах. Продольный уклон в начале моста 3‰ в конце 90‰. Ширина проезжей части на подходах к мосту составляет 6,6м. Покрытие проезжей части в начале моста асфальтобетонное, имеющее частые выбоины и трещины. За мостом покрытие проезжей части состоит из песчано-гравийной смеси. Техническое состояние подходов оценивается как неудовлетворительное.

Фото №13 Подход за мостом. Дорожная разметка отсутствует. Проезжая часть подхода состоит из песчано-гравийной смеси. Не спрофилированы обочины. Продольный уклон не соответствует нормам

9.2 Не спрофилированы обочины	L60%	1Д	Фото №13
		9.3 Частые выбоины в пределах верхнего слоя	L50% F20%	1Д	Фото №1
10	Конус №1, №2	10.1 Пустота под насадкой опоры №1. Укрепление конуса разрушено	F100%	2Д	Фото №15

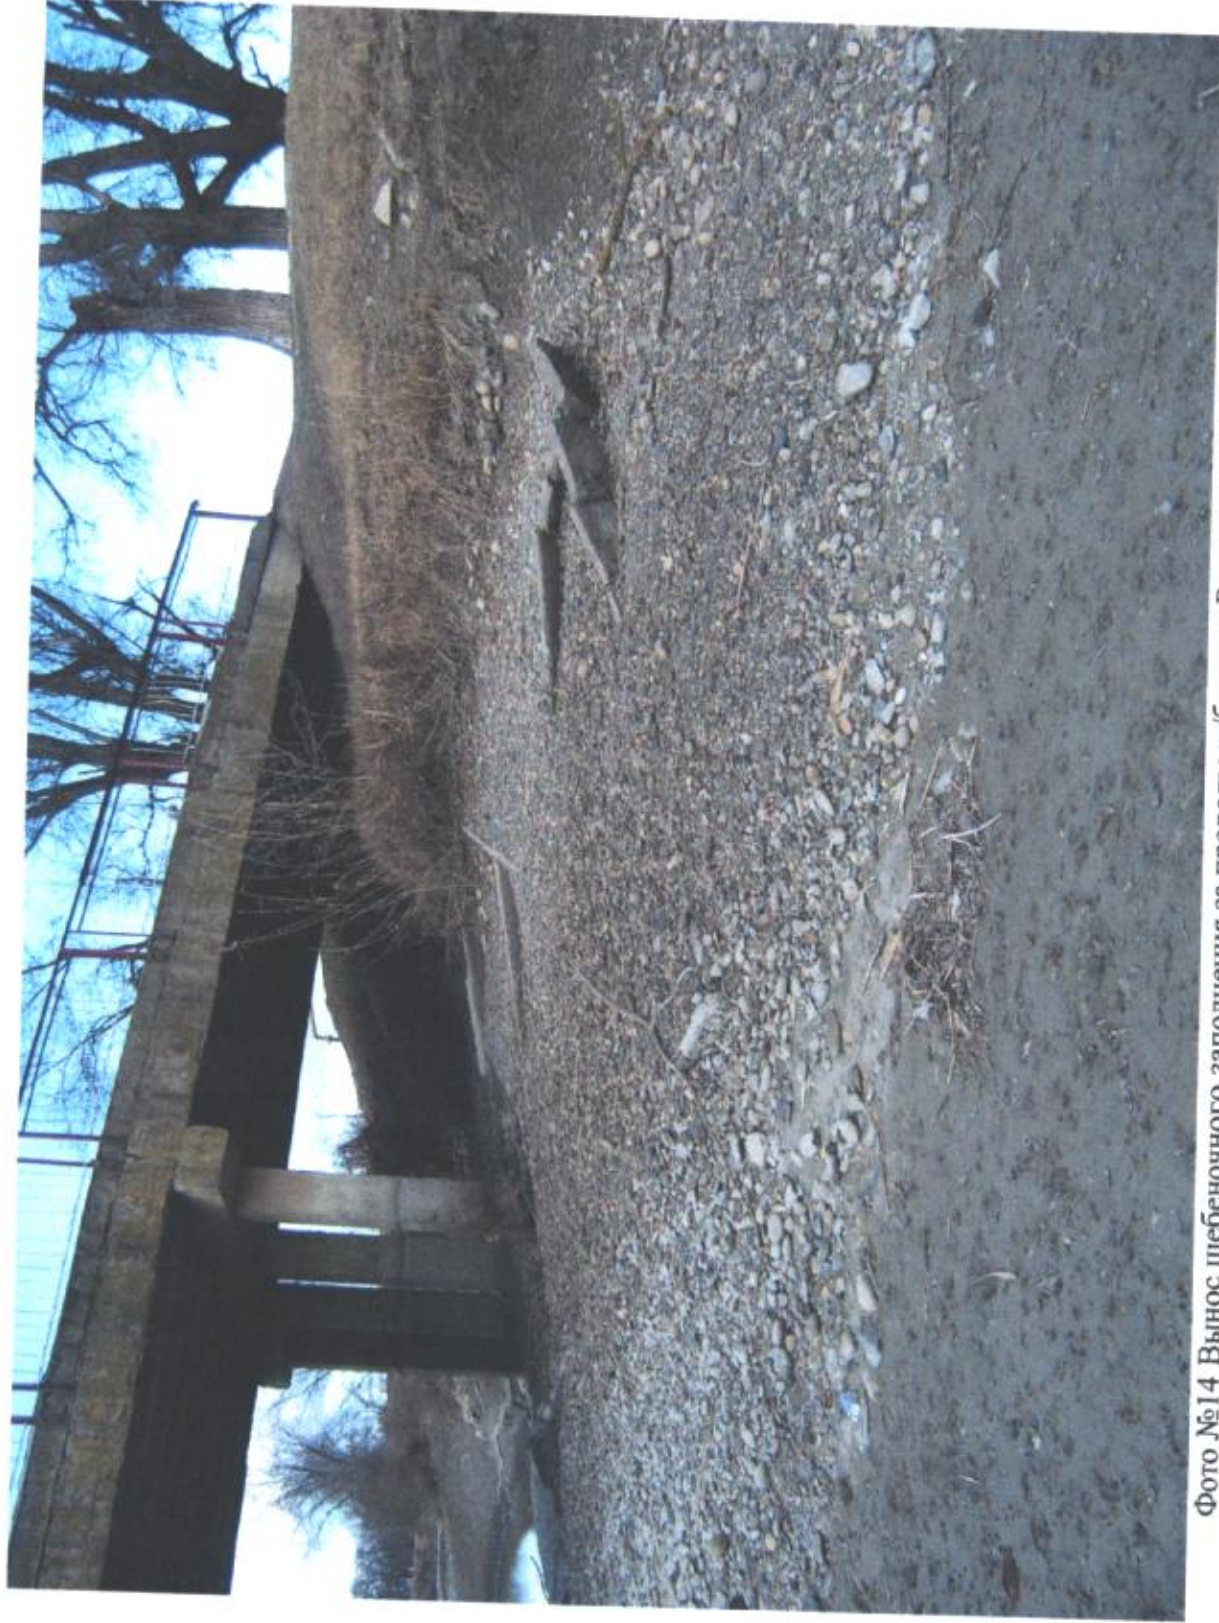
Регуляционными сооружениями служат конуса. Обследование показало, что конуса значительно просели, так же наблюдается размыв основания с выносом щебеночного заполнения за пределы ж/б ячеек. Техническое состояние регуляционных сооружений оценивается как неудовлетворительное. (Фото № 14; №15)

Фото №14 Вынос щебеночного заполнения за пределы ж/б ячеек. Разрушение укреплений конусов.

10.2 Размыв откосов (вынос щебёночного заполнения за пределы ж/б ячеек). Укрепление конуса №2 разрушено	F100%	2Д	Фото №14
	Конус №2	Водоотвод			
11	По всей площади ездового полотна	11.1 Застой воды.	F10%	2Д	Фото №1; №2; №3

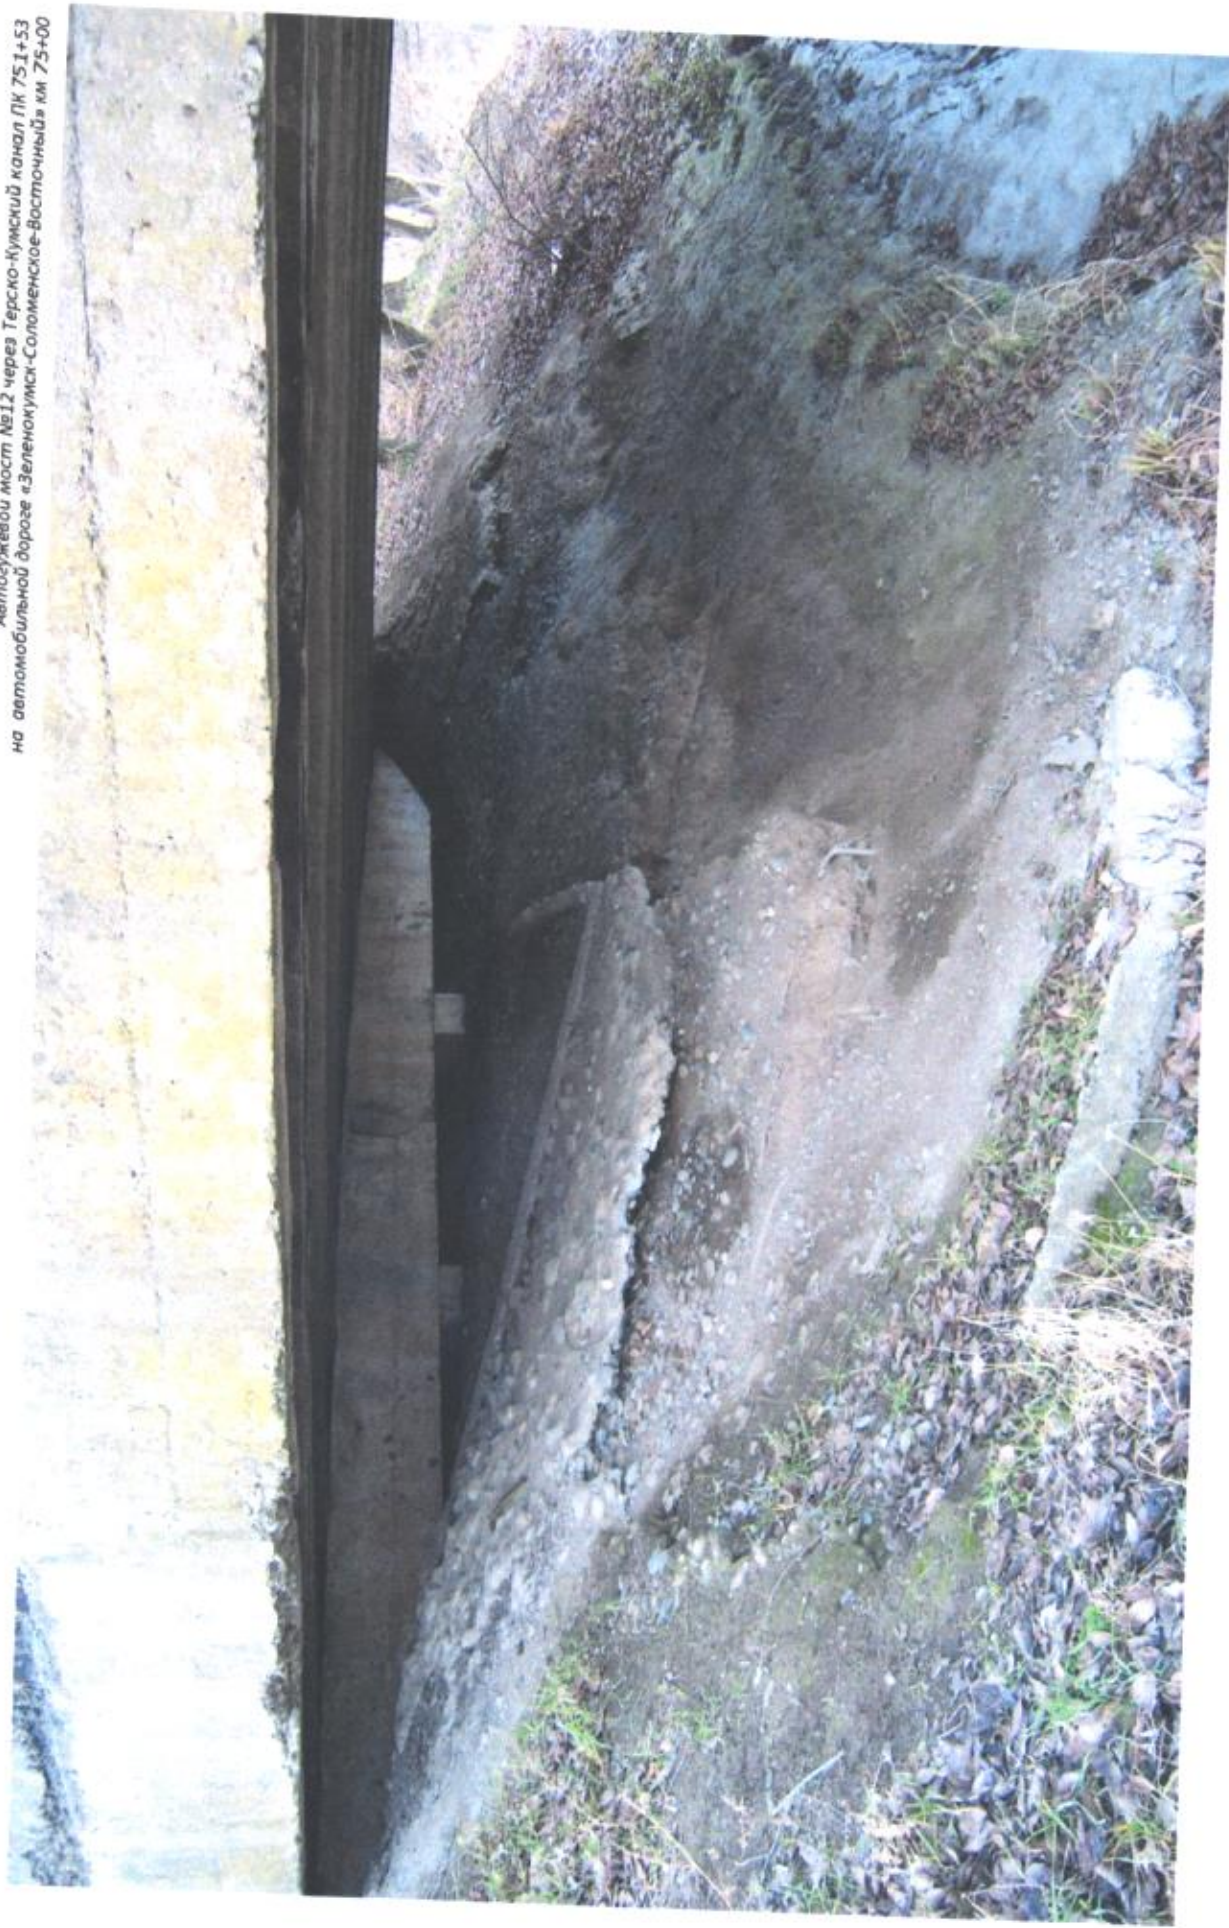
Фото №15 Просадка конуса.
